APRENDIZAJES

EVENTOS SIGNIFICATIVOS 2023

APRENDIZAJES 2023

Dirección de Estrategia y Control de Estándares
Gerencia de Seguridad y Salud Ocupacional - Codelco Chile División El Teniente

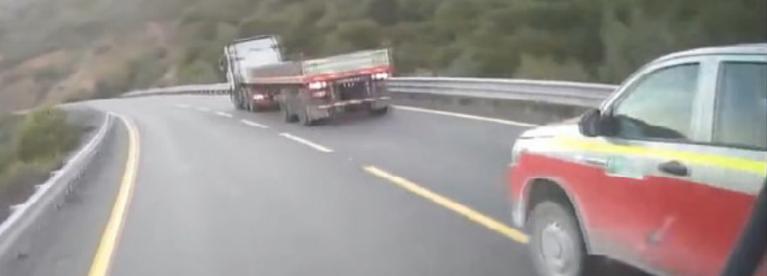
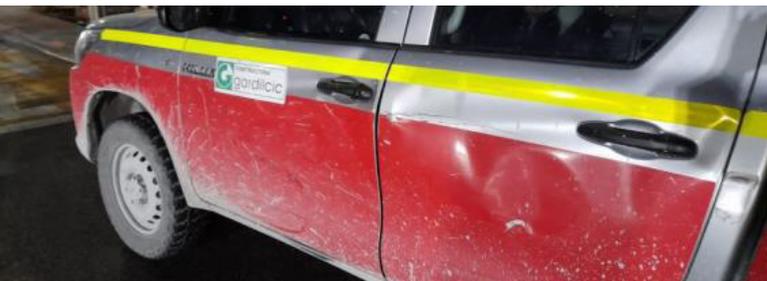
EVENTO SIGNIFICATIVO SIN LESIONES

- Daño estructural en ambos vehículos.

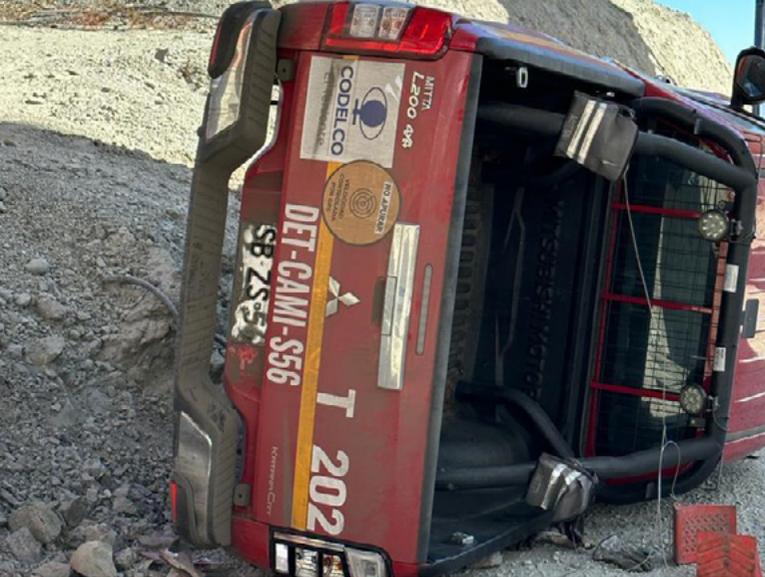
EVENTO SIGNIFICATIVO SIN LESIONES

- Daño estructural en el vehículo.

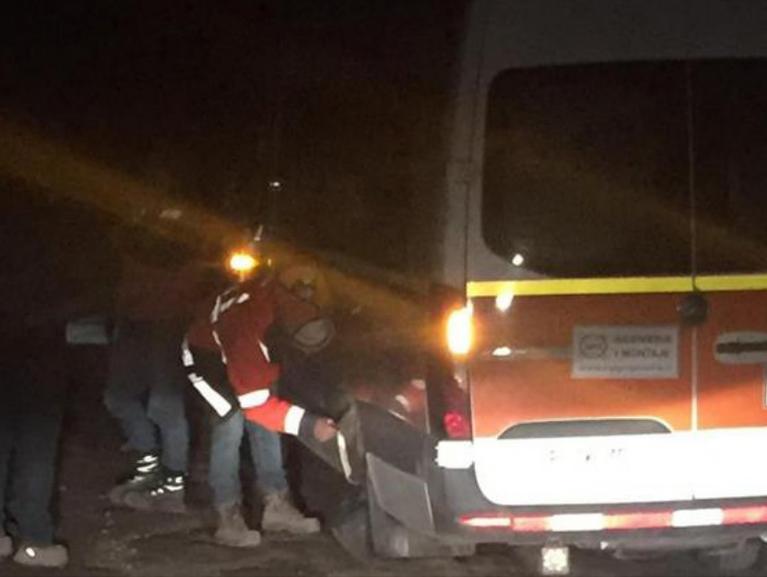
■ DESCRIPCIÓN

Mientras conductor de minibús realiza servicio de traslado de pasajeros desde tranque Barahona hacia sala de cambio del mismo sector, se desprende la rueda trasera izquierda.

- Torque deficiente (días previos al incidente, el vehículo fue traslado a taller por desgaste de neumáticos y durante el mantenimiento las tuercas no quedaron bien ajustadas).
- Vehículo de uso severo: tránsito habitual por caminos secundarios (calamina, tierra, etc).
- El mantenimiento del vehículo fue realizado en taller no autorizado por el representante de la marca.

- Incorporar en check list la verificación visual de los indicadores check point y fotografías.
- Implementar una metodología de entrega y recepción de los vehículos cuando ingresan al taller, ya sea por mantención y/o fallas. Además, esta metodología debe considerar la frecuencia de revisión de torque dependiendo del tipo de uso del vehículo (uso severo).

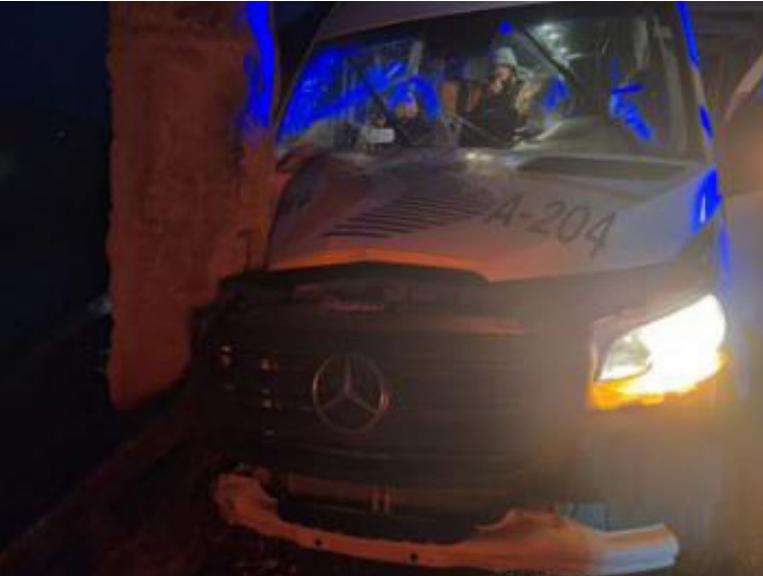
EVENTO SIGNIFICATIVO SIN LESIONES

- Minibús queda fuera de servicio por daño estructural.
- Tiempo de detención del sector: 3 horas.

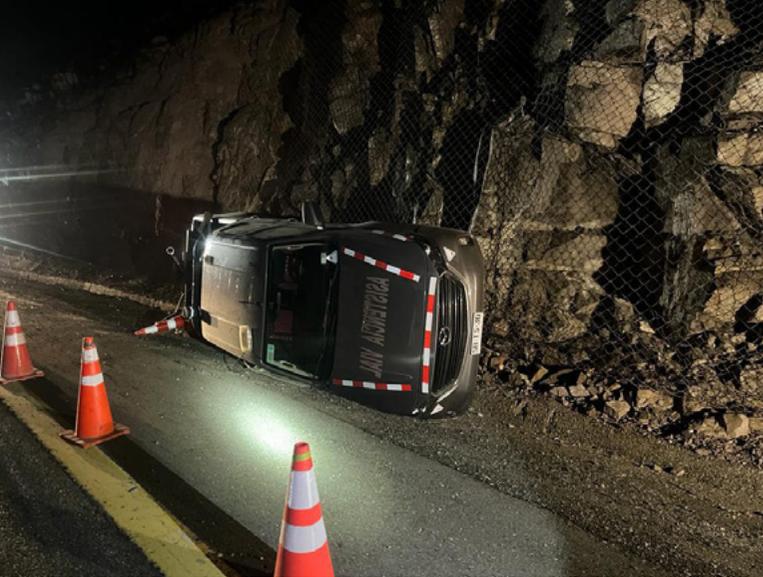
EVENTO SIGNIFICATIVO SIN LESIONES

Daño estructural en el vehículo.

La organización debe asegurar la Gestión del Cambio y garantizar los controles de acceso mediante la instalación de barreras duras y señaléticas, y el cumplimiento efectivo de los canales de comunicación para solicitud de uso o tránsito de rutas.

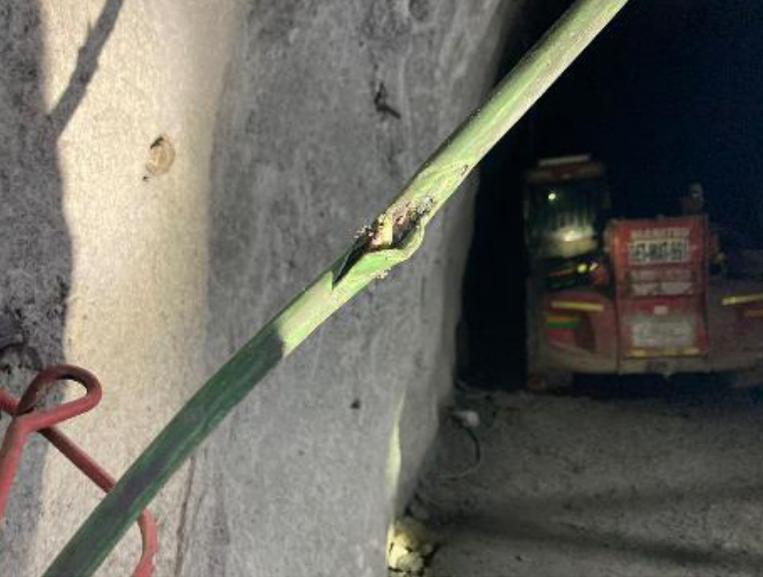
EVENTO SIGNIFICATIVO SIN LESIONES

- El trabajador sufre lesión producto de contacto con energía eléctrica.
- Daños a las instalaciones.

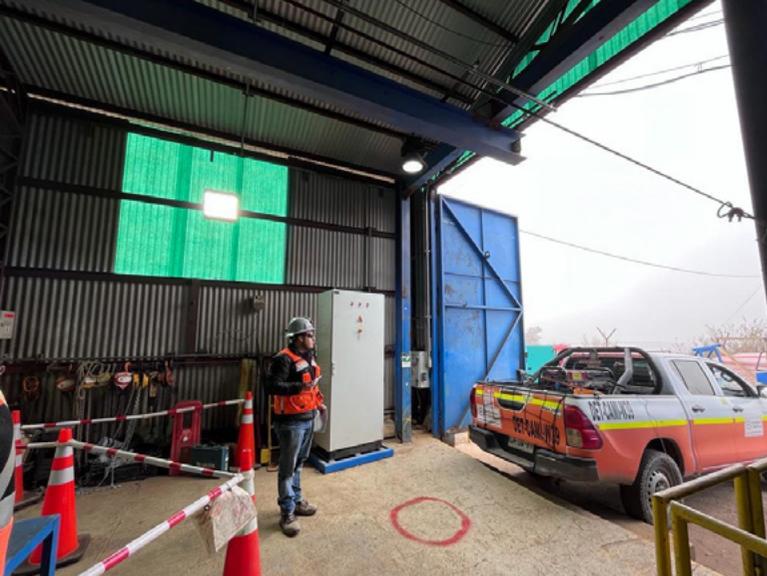
■ DESCRIPCIÓN

Cuadrilla de trabajadores realiza labores de carguío, traslado y posicionamiento de componentes en pick up de camioneta, luego uno de ellos toma cadena de traslación de carro-tecle para desplazar monorriel, momento en que se desacopla la viga, provocando la caída del elemento desde 4 metros de altura aproximadamente.

Daño estructural en el sistema de izaje: monorriel.

- Monorriel sin mantenimiento: no está considerado el mantenimiento a los sistemas de izaje mecánico (monorrieles).
- ART deficiente: no se verificó si la totalidad del sistema de izaje se encontraba con las mantenciones al día.
- Procedimiento, instructivo y check list no considera el monorriel como sistema de levante o izaje.

La organización debe garantizar el mantenimiento de todos los monorrieles manuales y eléctricos que se encuentran operativos.

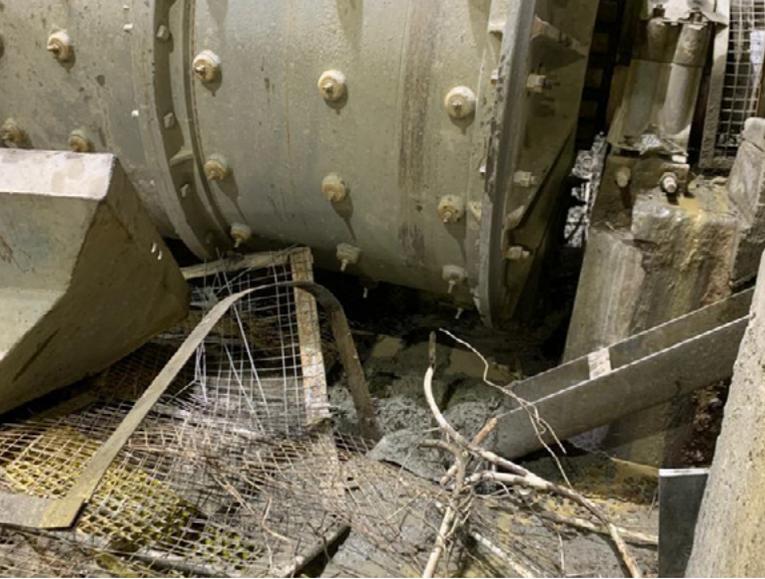
■ DESCRIPCIÓN

Al momento de posicionar tapa molino con puente grúa sobre bolas del Stall 2, esta se desliza golpeando embudo de bolas y a su vez este golpea protección lateral metálica de molino 301, el cual se encontraba en movimiento.

Daño estructural en molino y protección metálica.

- Posicionar tapa molino sobre bolas, fuera de lo definido en el instructivo (lugar inapropiado para acopio de bolas y componentes).
- Ausencia de supervisión en etapa específica de maniobra de izaje.
- Deficiente evaluación de la secuencia de actividades de mantenimiento y los recursos necesarios para la actividad.

La organización debe garantizar los recursos necesarios para supervisar de forma efectiva y en terreno el desarrollo de actividades críticas.

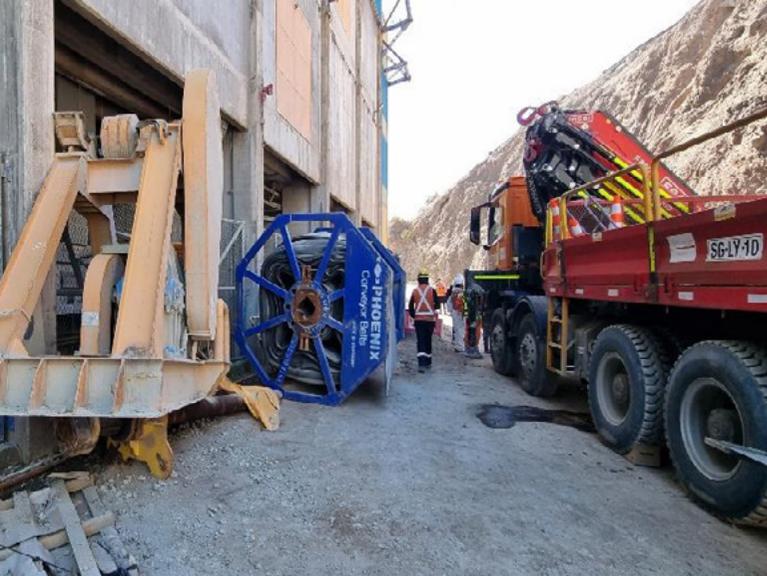
EVENTO SIGNIFICATIVO SIN LESIONES

Camión pluma queda fuera de servicio por daño estructural.

- Tarea realizada sin extender estabilizadores al 100%, incumpliendo el procedimiento de trabajo, manual del fabricante y control preventivo del Riesgo Crítico 3.
- Plan de izaje deficiente (peso de la carga mal identificado).
- El ART no fue elaborado de forma rigurosa.
- Operador con baja experiencia en el cargo (4 meses).

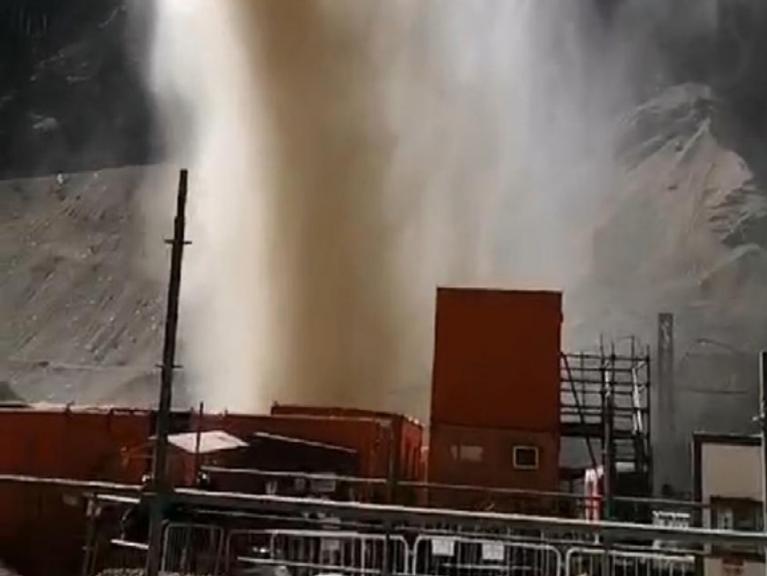
Posterior al incidente, el operador de excavadora genera acceso para que cuadrilla de trabajadores realice labores de reparación y se percata de otra fuga de agua proveniente del codo instalado en arranque de cañería.

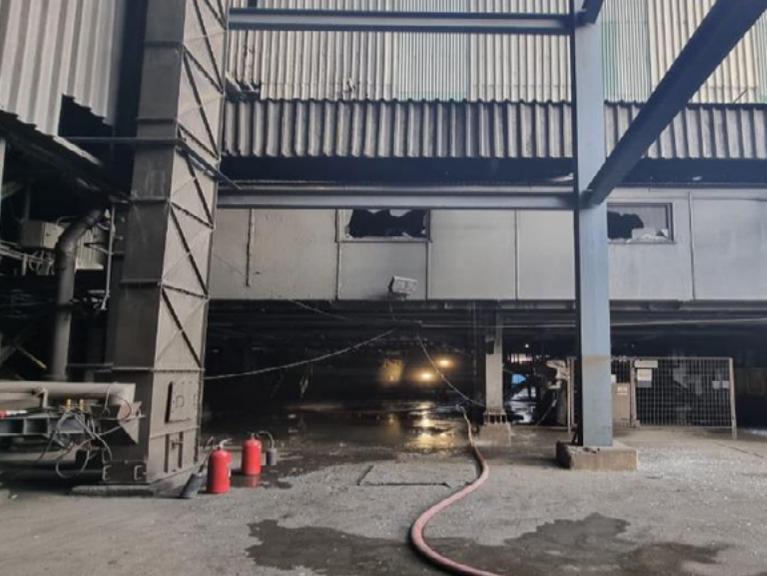
Daños a las instalaciones.

La organización debe asegurar que todo elemento, instalación o área que se encuentra fuera de servicio por falla u obsolescencia, sea monitoreada y evaluada regularmente mediante inspecciones.

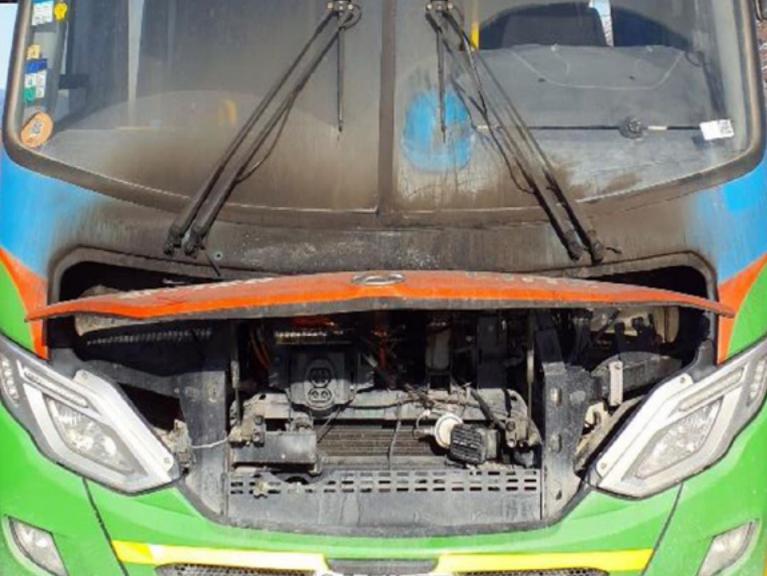
Daño estructural en el vehículo: habitáculo de baterías de circuito eléctrico, tendido de cables y materiales del chasis y carrocería.

- Falla en circuito eléctrico de 24V (circuito presente en cualquier vehículo; con y sin combustión).
- Los dispositivos existentes no permiten la desenergización completamente los circuitos eléctricos del taxibus (Master Switch).
- Falta de estandarización del sistema de energía auxiliar (diferentes pasadas de cable y aislación entre componentes).

La organización debe asegurar un sistema que identifique fallas críticas que dejen fuera de servicio los vehículos eléctricos que no cumplan con el estándar mínimo de funcionamiento (Ejemplo: cortacorrente).

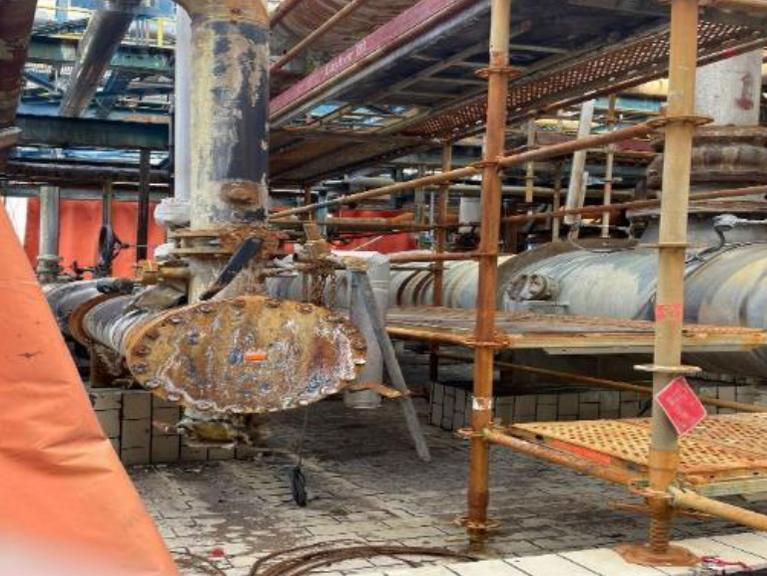
El trabajador sufre lesiones múltiples por contacto con sustancia química.

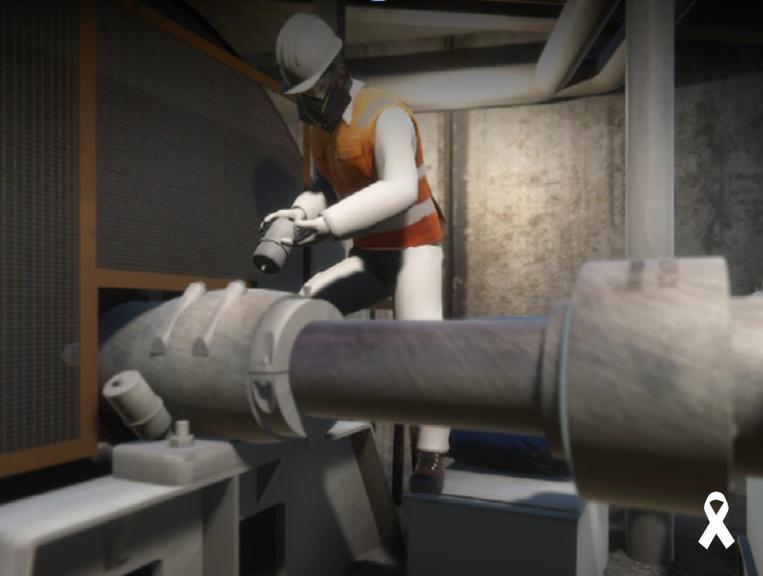
EVENTO SIGNIFICATIVO CON LESIONES

El trabajador sufre lesiones graves con consecuencia fatal.

- Supervisión deficiente en la identificación de riesgos y aplicación de controles, en el desarrollo de herramientas preventivas (ART) e implementación de estándares definidos (bloqueo).
- Proceso subestándar de formación y capacitación (programa BEL e instructivos).
- Ineficiencia de la organización para asegurar la sostenibilidad de las condiciones y estándares de sitios.
- Baja efectividad organizacional para evitar prácticas y conductas inadecuadas.

Trabajador acude a la correa 116 para ejecutar reemplazo de lubricadores automáticos, ubicándose entre el motor y polea motriz con el eje en movimiento y, mientras realiza el cambio de polea, es atrapado por el eje central ocasionándole lesiones graves.

- La supervisión propia y de terceros, en todos sus niveles, debe ejercer controles oportunos y permanentes para que sus estándares operacionales sean aplicados de forma rigurosa durante la ejecución de cada tarea.
- Previa a la confección del ART se deben verificar las condiciones de sitio, para que las medidas de control definidas sean aplicadas rigurosamente por las y los trabajadores.
- Asegurar el cumplimiento de las capacitaciones e instrucción de todos los trabajadores y trabajadoras en especial en el cumplimiento de los programas BEL y el cierre de brechas detectadas.
- La alta dirección debe gestionar que los liderazgos de las áreas operacionales, mantengan el control de los estándares a fin de asegurar la excelencia operacional, para resguardar la seguridad de todos y todas que componen esta Corporación.

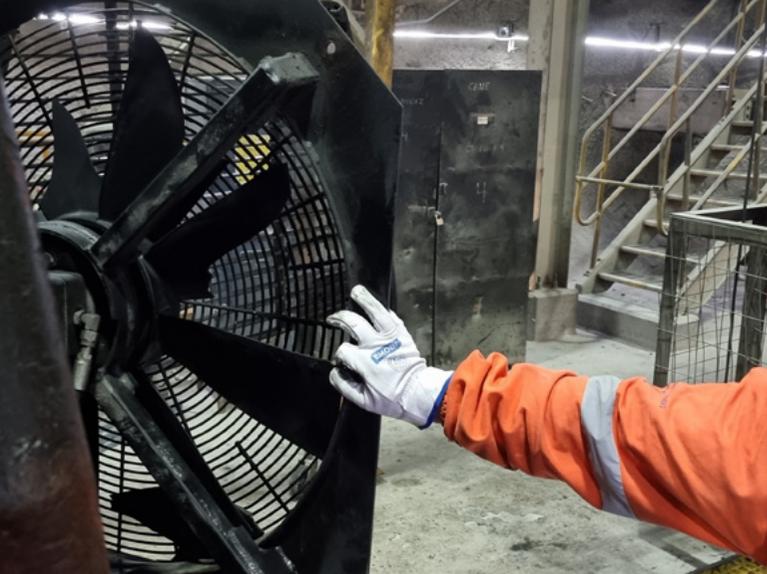
■ DESCRIPCIÓN

Mecánico líder realiza cambio de manguera hidráulica de ventilador de equipo LHD por falla en el sistema hidráulico y luego de ejecutar la maniobra, le solicita a mecánico –quien realiza labores en un pozo cercano– dar contacto al equipo minero para chequear si la falla persiste. Al momento de dar contacto, el mecánico líder se ubica entre la campana y ventilador del equipo siendo golpeado por las aspas del ventilador de refrigeración, provocándole un corte en la mano derecha.

- Exposición a la línea de fuego: el mecánico realiza verificación de fuga con la puerta del equipo abierta y el ventilador en funcionamiento sin protecciones.
- Se realiza un deficiente ART e incorrecto análisis del Permiso de Trabajo de Equipo Energizado (PTEE), sin considerar todos los riesgos y sus controles.
- Instructivo genérico no contempla recomendaciones referidas en manual de mantenimiento de equipo LHD del fabricante.
- Supervisión permisiva ante condiciones subestándares.

La organización debe asegurar la identificación y control efectivo de los riesgos asociados a energías presentes antes y durante la ejecución de todas las actividades de mantenimiento.

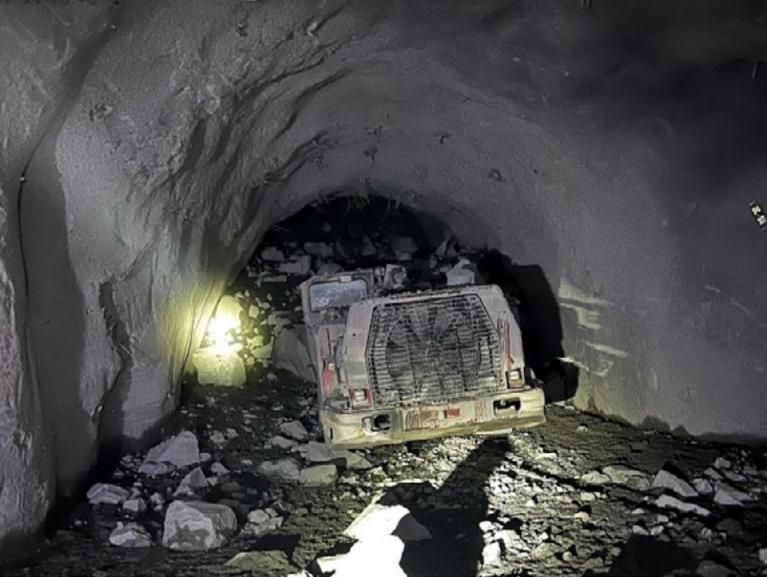
■ DESCRIPCIÓN

Mientras equipo LHD semiautónomo sin personal expuesto realiza la octava extracción de material desde estación de carguío, escurre agua-barro atrapando la maquinaria.

La organización debe garantizar que los operadores de equipos LHD estén capacitados en el uso de elementos complementarios en actividades de extracción y vaciado de mineral.

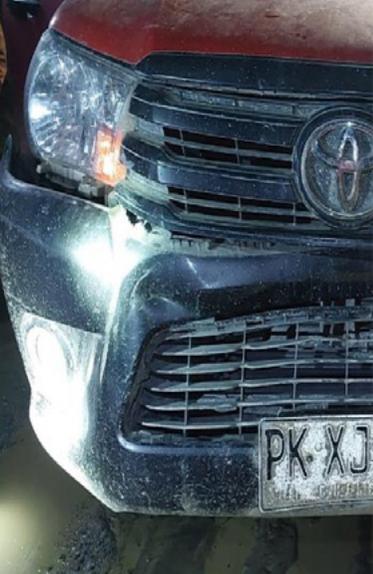
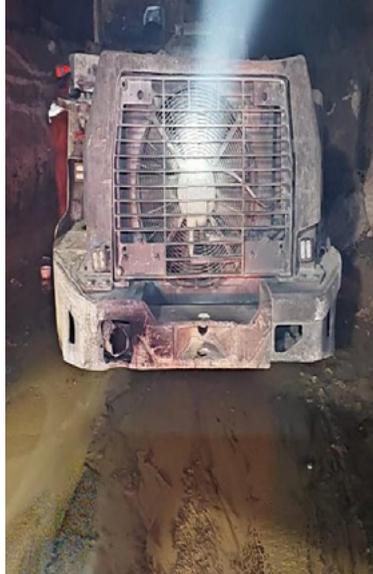
EVENTO SIGNIFICATIVO SIN LESIONES

Daño estructural en la camioneta.

Operador de equipo LHD se desplaza para coordinar ingreso de camioneta de empresa Ferrostaal estacionada a un metro de la cinta de confinamiento y, al momento de aproximarse al límite segregado, frena tardíamente chocando la parte frontal del vehículo liviano.

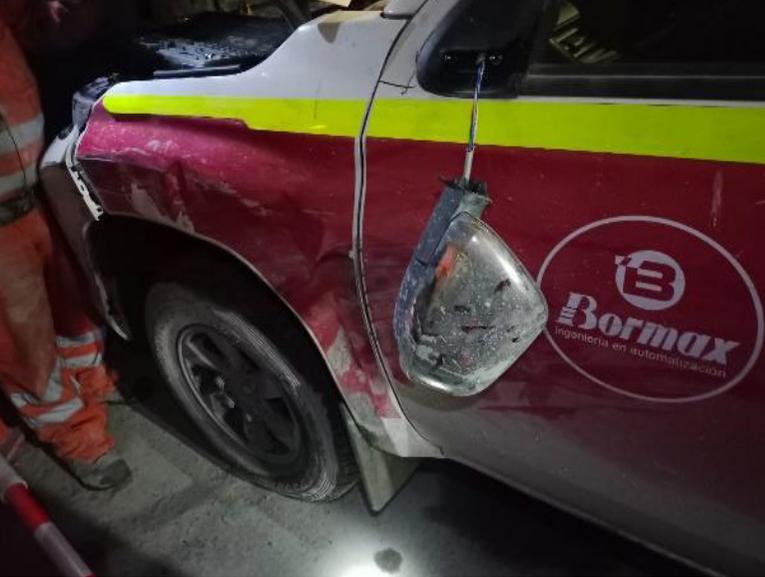
EVENTO SIGNIFICATIVO SIN LESIONES

Daño estructural en la camioneta.

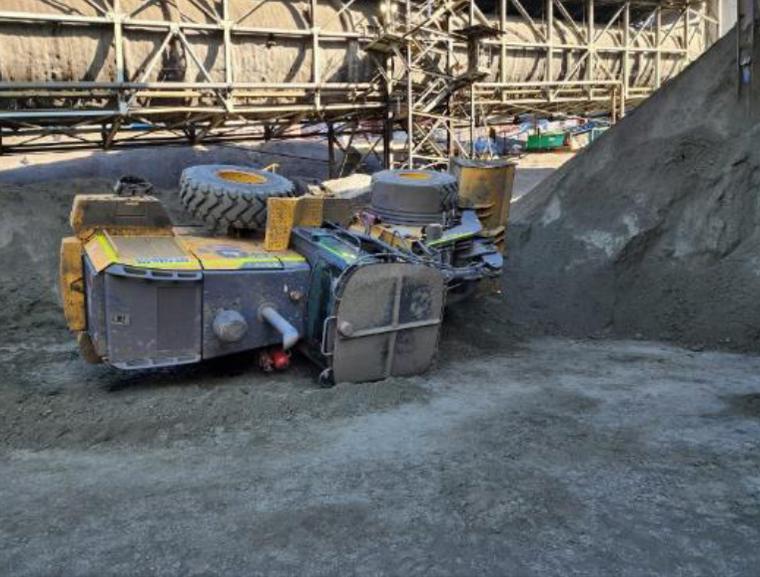
EVENTO SIGNIFICATIVO SIN LESIONES

- Daño estructural en el equipo.
- Detención de proceso de molienda: 10 horas.
- Impacto en molienda: 24.129 tms.

- Competencias insuficientes del operador para realizar la actividad.
- Operador/supervisor no realizan ART para la ejecución de la actividad.
- La actividad se realiza en un área estrecha, en pendiente y con iluminación deficiente y con equipo inadecuado.

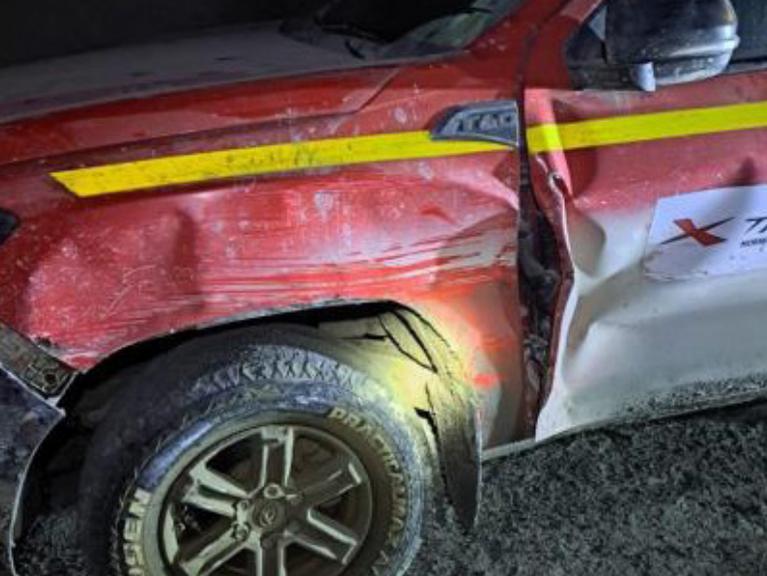
EVENTO SIGNIFICATIVO SIN LESIONES

Daño estructural en la camioneta.

- Operador de equipo mixer tiene visión periférica disminuida por estrechez de la ruta.
- Camioneta y dos equipos se encuentran estacionados al borde de caja estrechando ruta.
- ART elaborador de forma deficiente; no se identifica el peligro de choque.
- Operador de equipo mixer omite procedimiento y alarma sonora de acercamiento de objetos en el retroceso.
- Iluminación deficiente en el sector.

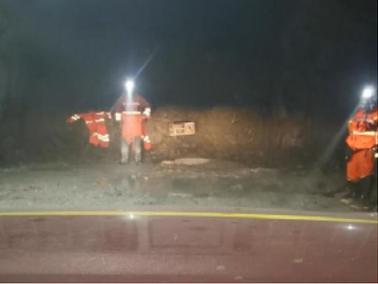
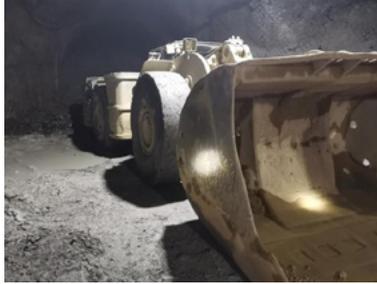
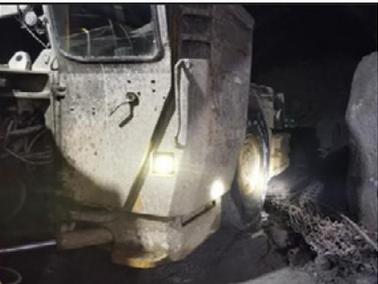
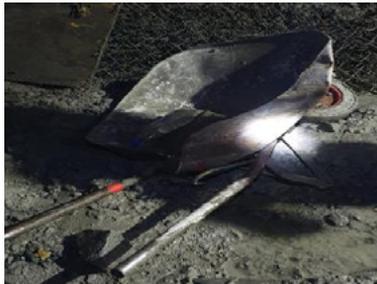
EVENTO SIGNIFICATIVO SIN LESIONES

Daño material (carretilla).

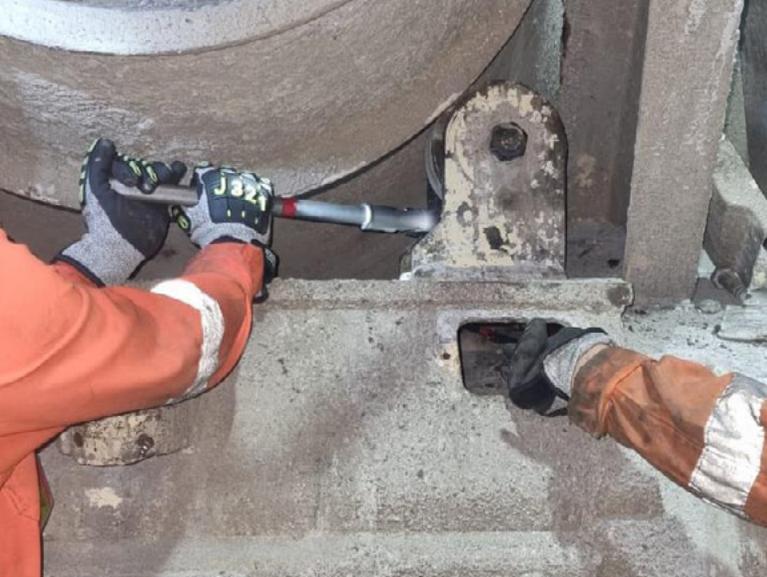
■ DESCRIPCIÓN

Mientras dos trabajadores realizan soldadura de pernos de fijación de soporte de rodillo de equipo mixer, uno de ellos cumple la función de contratuerca utilizando llave punta corona. Luego de algunos giros, la herramienta se le resbala provocándole la atrición en el dedo pulgar derecho.
