APRENDIZAJES

EVENTOS SIGNIFICATIVOS 2023

APRENDIZAJES 2023

Dirección de Estrategia y Control de Estándares
Gerencia de Seguridad y Salud Ocupacional - Codelco Chile División El Teniente

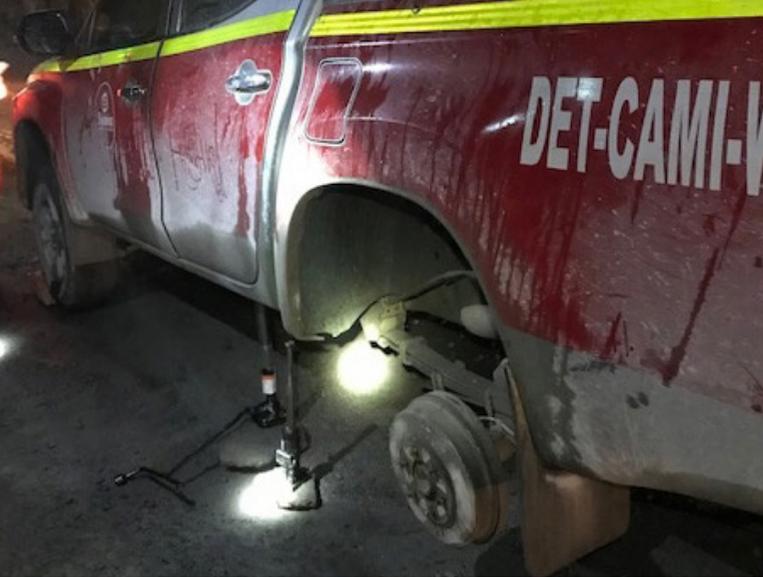
Mientras camioneta con cuatro trabajadores se traslada desde el subnivel de ventilación hacia Pacífico Superior a través de la rampa de acceso, los ocupantes se percatan del desprendimiento de la rueda trasera izquierda.

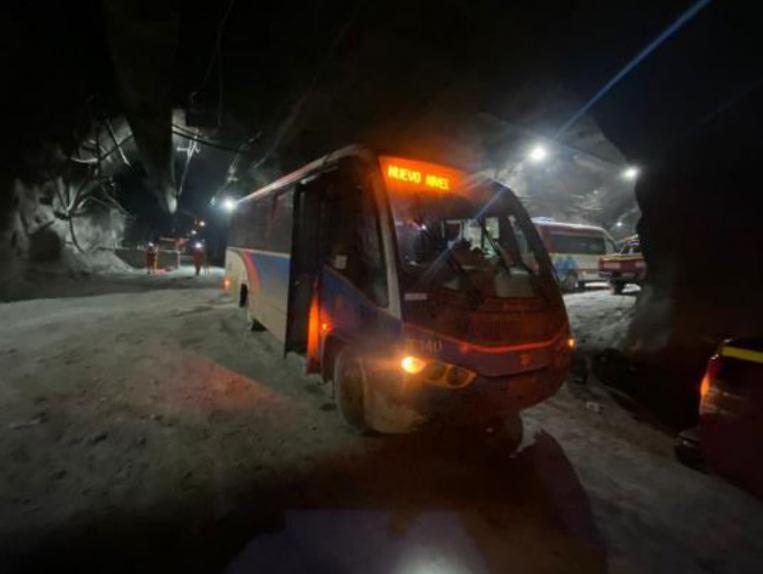
Conductor de taxibus con 22 pasajeros transitando desde sector La Junta hacia Nuevo Nivel Mina, al detenerse detecta el desprendimiento de la rueda trasera exterior izquierda, quedando el vehículo apoyado en la rueda trasera interior izquierda.

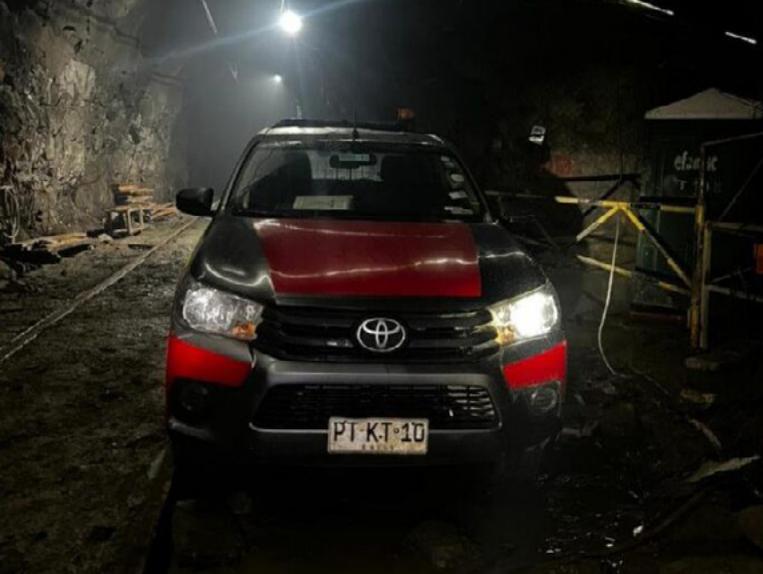
Tren metalero al momento de ingresar a cruzado de producción a baja velocidad para realizar carguío local, maquinista detiene el convoy al visualizar a 70 metros camioneta sin ocupantes estacionada al costado de la vía férrea.

La organización debe asegurar la Gestión del Cambio y garantizar los controles de acceso mediante la instalación de barreras duras y señaléticas, y el cumplimiento efectivo de los canales de comunicación para solicitud de uso o tránsito de rutas.

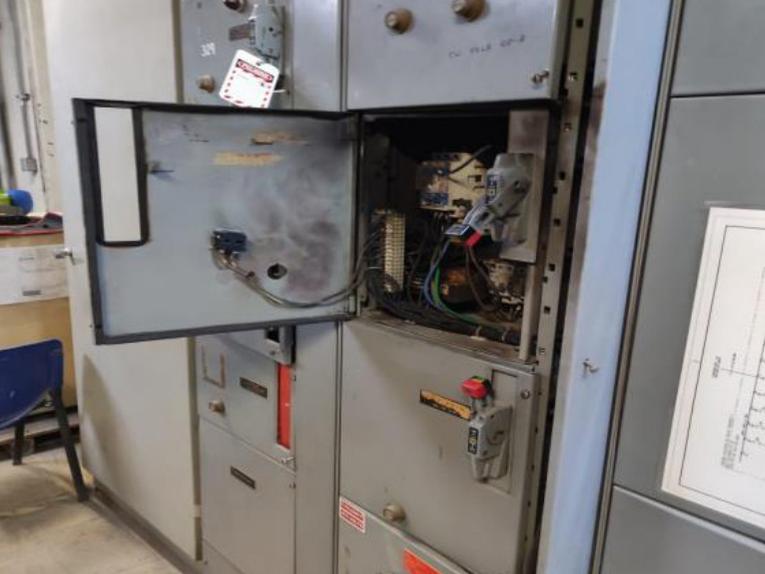
Mientras mantenedor eléctrico realiza maniobra de inversión de fase para destrabar rastra 336 en Centro de Control de Motores (CCM) de 600V, se produce arco eléctrico.

- Cubículo del CCM defectuoso: terminal de contactor cortado (fatiga del material producto de múltiples cambios de fase en los terminales).

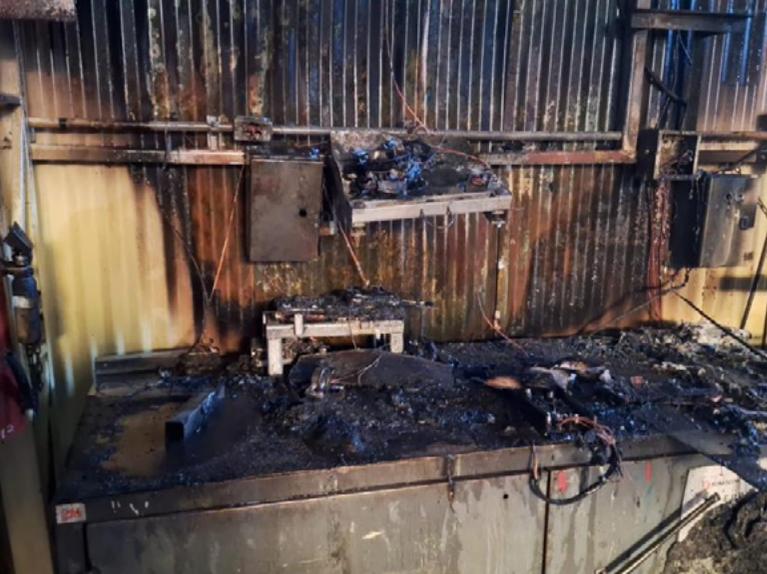
Se registra incendio en taller de mantenimiento eléctrico de la empresa colaboradora Romacon, el cual genera humo y fuego visible hacia el exterior, siendo advertido por trabajadores que se encontraban en el sector y posteriormente controlado por la Brigada de Emergencia.

Daño estructural, sin impacto en el proceso productivo.

La organización debe hacer hincapié y asegurar que los trabajadores conozcan las recomendaciones del fabricante de equipos y componentes críticos durante el uso y carguío de los elementos.

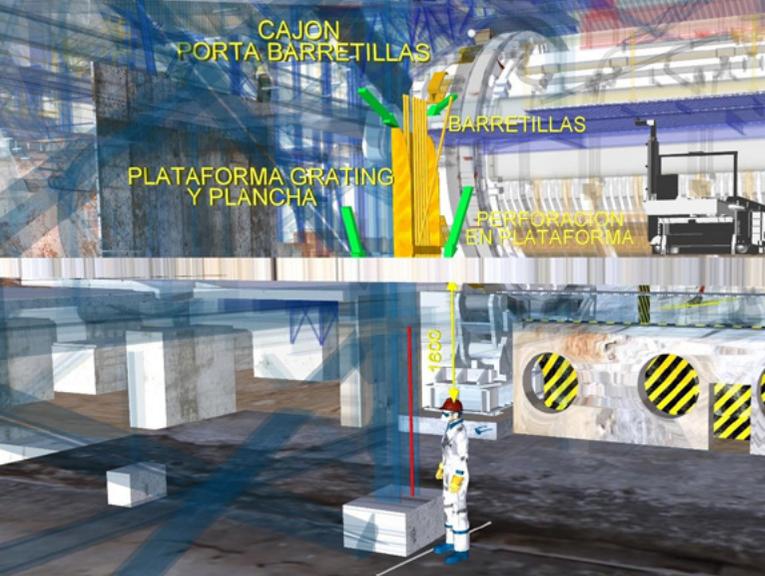
Mientras trabajador verifica correcta fabricación de soporte de canalización eléctrica, una barretilla de punzado cae por un agujero desde plataforma superior golpeándole la mano y el pie izquierdo.

La organización debe revisar con periodicidad el estado/condición de estructuras y componentes de las áreas y asegurar el mantenimiento.

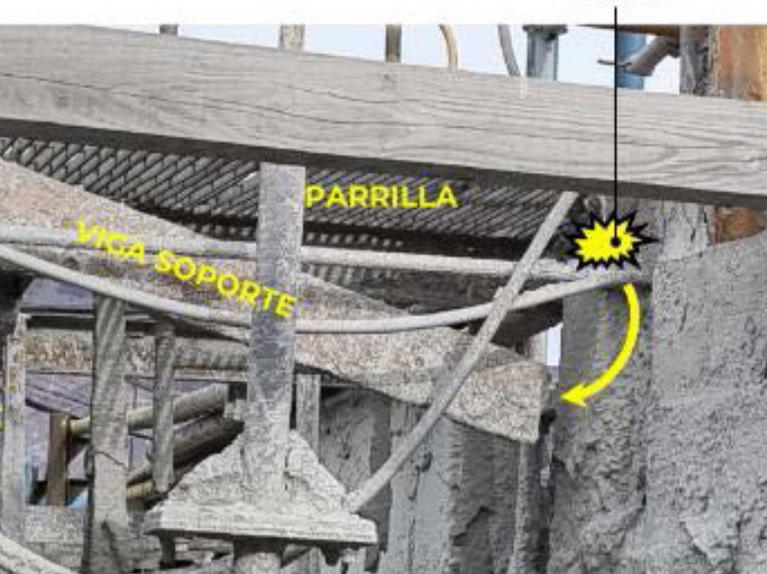
Mientras trabajador posicionado sobre plataforma –utilizando Sistema de Protección Contra Caídas (SPDC)– manipula válvula de compuerta para alimentar Espesador R7, la viga de soporte de estructura cede parcialmente. Ante el riesgo de caída, el operador se mueve rápidamente cayendo al mismo nivel.

- Daño estructural sin impacto en la producción.
- Tiempo de detención del área: 7 días.

- Operador traspasa segregación del sector identificada con riesgo de colapso.
- Operador asume que la segregación implementada aplica sólo para personal externo al área.
- Segregación del área poco efectiva.
- La plataforma afectada fue identificada con daño nivel A1 en enero de 2023 y no había sido reparada.

- La organización debe reparar oportunamente toda condición irregular identificada y en caso de demoras excesivas, generar el plan de quiebre que evite la degradación del control.
- La organización debe garantizar que las áreas que presenten irregularidades cuenten con barreras duras para evitar el tránsito de personas mientras se efectúan labores de mantenimiento.

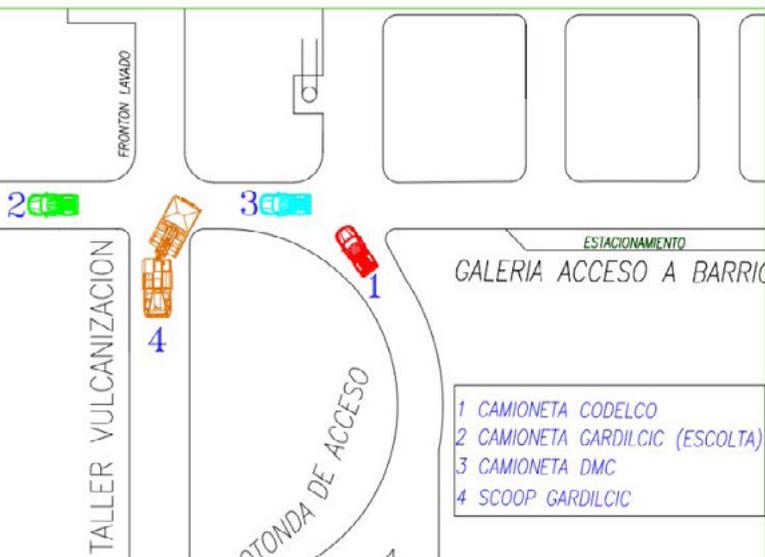
- 1 CAMIONETA CODELCO
- 2 CAMIONETA GARDILCIC (ESCOLTA)
- 3 CAMIONETA DMC
- 4 SCOOP GARDILCIC

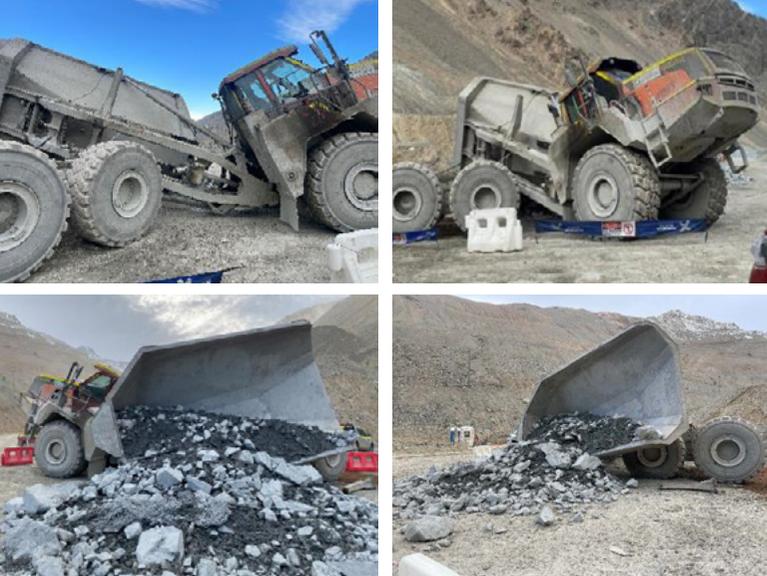
Cancha 11B, Planta de Filtros
Caletones

- Equipo dumper queda fuera de servicio por daño estructural.
- Proceso aguas arriba: detención de transporte de marinas desde interior mina a superficie y de superficie a cráter norte.
- Proceso aguas abajo: transporte de marina.

La organización debe asegurar que los equipos y vehículos cautivos o de uso severo realicen con mayor periodicidad las pautas de mantenimiento, producto de la criticidad en la que operan.

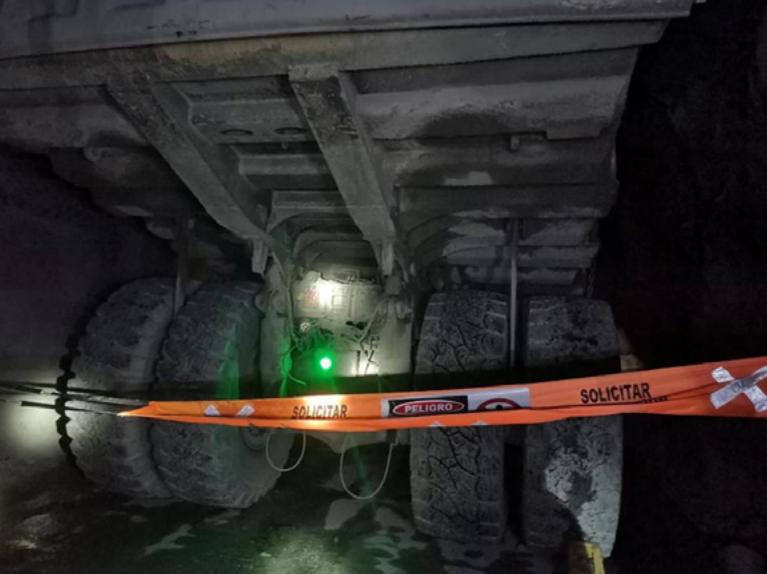
Camión CAEX vacío en dirección al loop 1N, choca a baja velocidad parte trasera de camión CAEX detenido en la intersección del loop que esperaba carguío.

- Daño estructural en el equipo: vidrio de cabina quebrado.
- 6 horas de detención de loop.

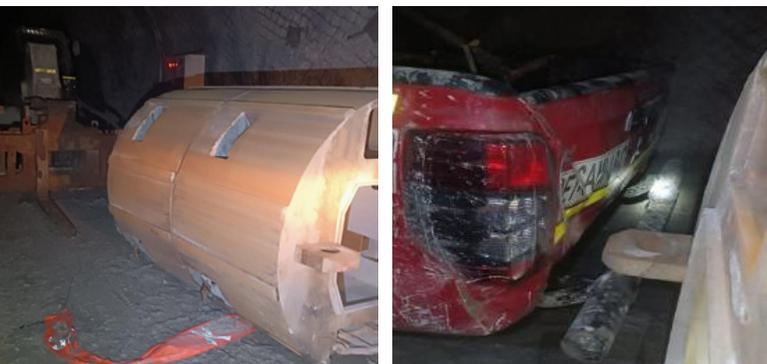
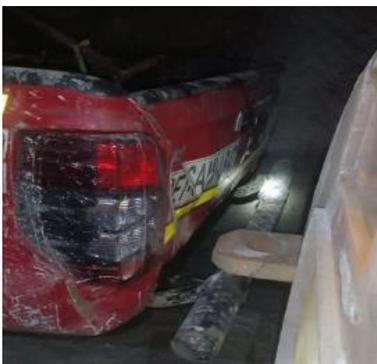
Camioneta JEJ

Mientras operador de equipo manipulador telescópico realiza traslado de cilindro de perforación (1,8 toneladas), el elemento resbala repentinamente desde la horquilla y cae hacia adelante golpeando parte trasera de camioneta de la empresa colaboradora J.E.J, estacionada a un costado de la cinta de confinamiento fuera del área segregada.

- Daño estructural en la camioneta.
- Detención del traslado de cilindros hasta el término de la investigación.

La organización debe asegurar la existencia y cumplimiento de los procedimientos/instructivos para todas las actividades que ejecutan los trabajadores.

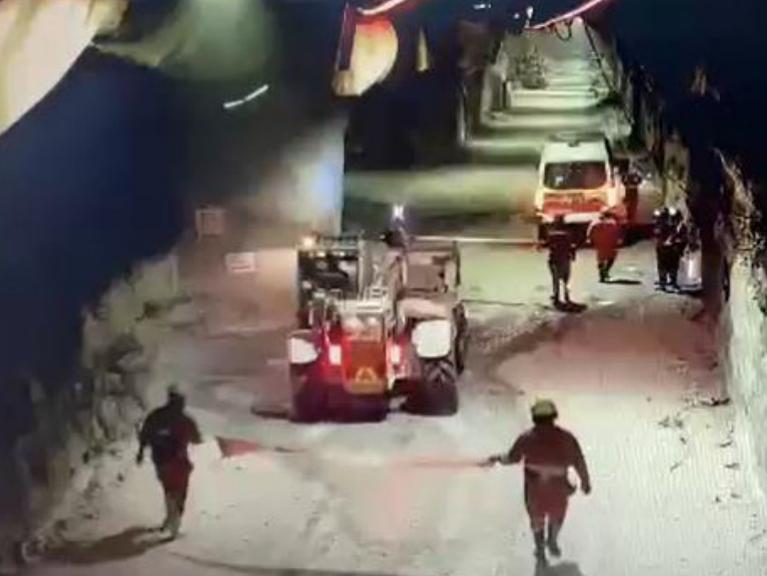
Cuadrilla de trabajadores, incluyendo a supervisor, realizan escolta peatonal de equipo manipulador telescópico utilizando cenefas y exponiéndose a la línea de fuego, siendo detectados por cámara de monitoreo.

- Detención de actividades en el área de la empresa colaboradora Bormax.
- No se registran daños a personas, equipos ni instalaciones.

La organización debe garantizar que el traslado de equipos se realice única y exclusivamente según señala el Procedimiento de escolta de maquinaria industrial en interior mina (SIGO-OM-P-001).

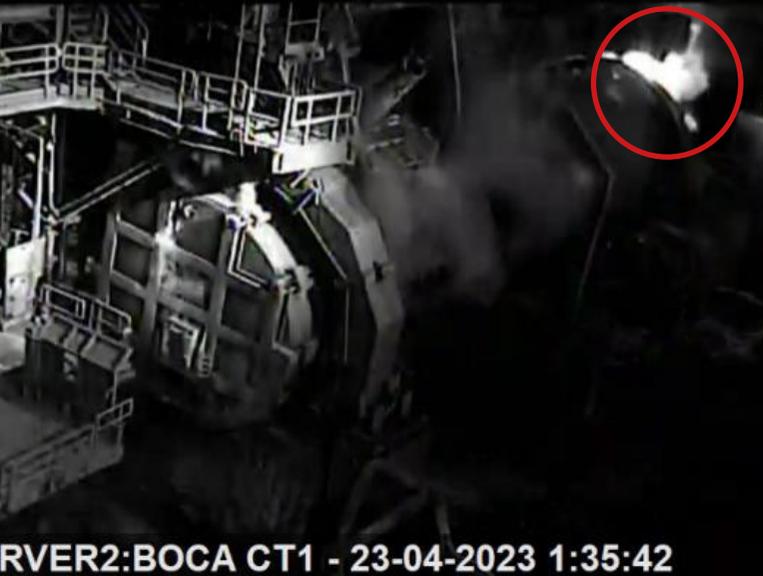
RVER2:BOCA CT1 - 23-04-2023 1:35:42

El trabajador sufre lesiones por altas temperaturas.

- Quemador tipo Caletones no se encuentra identificado como equipo crítico, no está estandarizado su diseño y operación (rangos).
- Sistema deficiente de operación y control del quemador (diseño, suministros de aire, diésel y medición de temperatura).
- Ausencia de estándar de temperatura para encendido del quemador tipo Caletones, post mantenimiento.

La organización debe asegurar frecuentemente el cumplimiento del rol del supervisor en terreno, para la ejecución de las actividades definidas de forma correcta y segura.

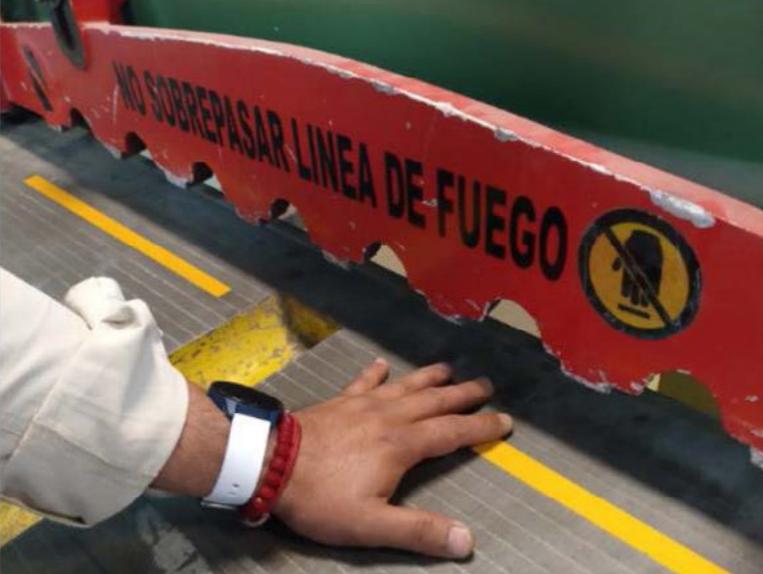
Mientras trabajador manipula guillotina para cortar plancha metálica de 5x8 cm, sufre atrición de dedo anular con prensa de guillotina.
